ZNALECKÝ POSUDEK č.1305/085/24

Žádost - opatření čj. **objednávka OBJ2024/00410/00**
Ze dne **09.10.2024**
Účel posudku **Odprodej HIM**
Reg. značka vozidla **3AT 9098**

Škoda Octavia III combi 2.0 TDi 4x4

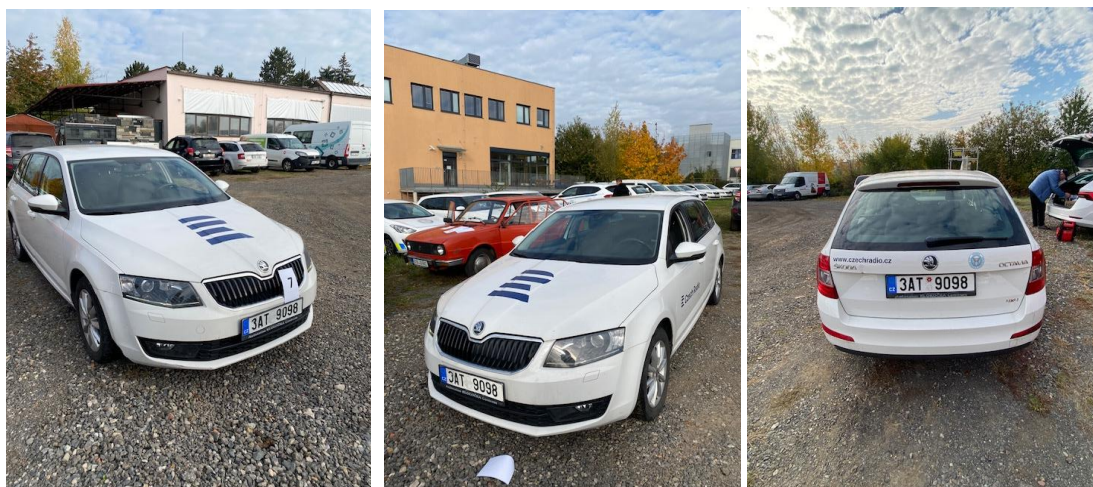
Lak	lak dílů karoserie měřen na 12 místech, tovární provedení 146-178 mic, poškozený polepy po celé ploše
Zjištěné předchozí opravy	dveře na p. straně 336-358 po opravě
Celkový stav	odpovídá továrnímu provedení a prováděným opravám
Poškození dílů karoserie	Z dveře, L bočnice a lem LZ blatníku + koroze
