## **ZNALECKÝ POSUDEK č.1311/091/24**

**3AX 4913**

## **Škoda Octavia III combi 1.6 TDi**

Stanovení zbytkové užitnosti, obvyklé ceny/ tržní hodnoty použitého motorového vozidla.

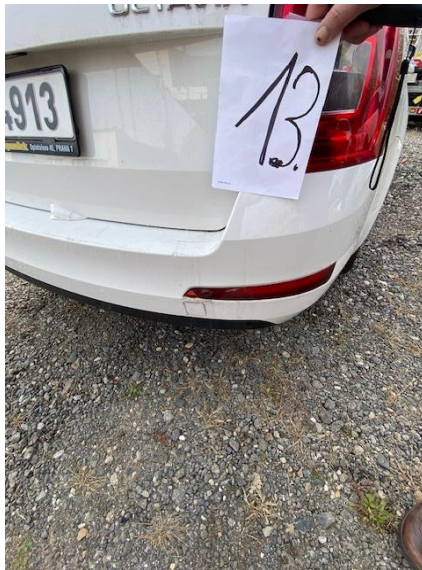
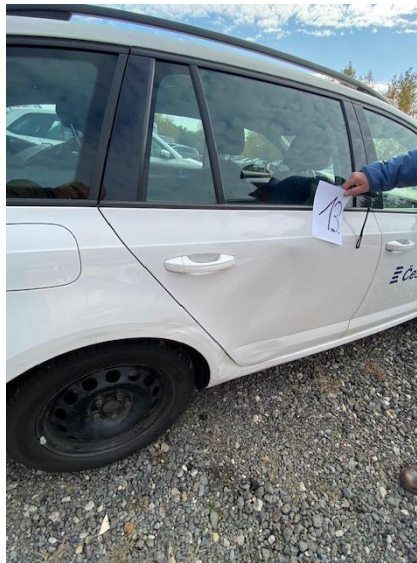
## Poškození

| Poškození dílů karoserie | promáčklina např. kapotě a na LP blatníku, hodně<br>poškozený P práh a PZ dveře s rohem PZ boku |

| Exteriér | kompletní, opotřebený, odřený 2x přední nárazník dole.<br>Zadní nárazník hodně v bocích + odrazka |
