## **ZNALECKÝ POSUDEK č.1307/087/24**

## **Škoda Octavia III combi 1.6 TDi**

Stanovení zbytkové užitnosti, obvyklé ceny/ tržní hodnoty použitého motorového vozidla.

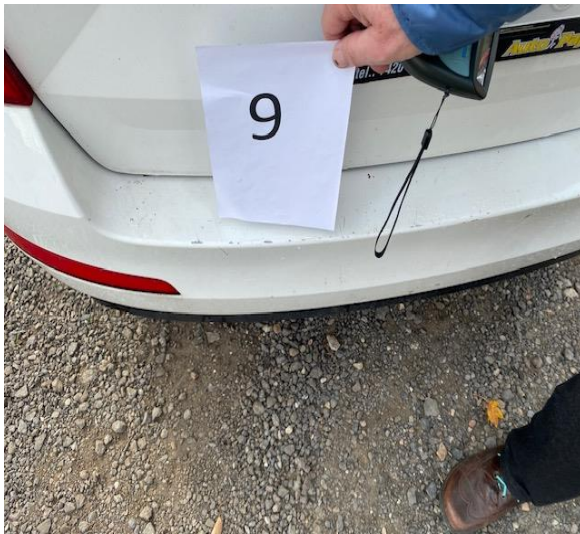
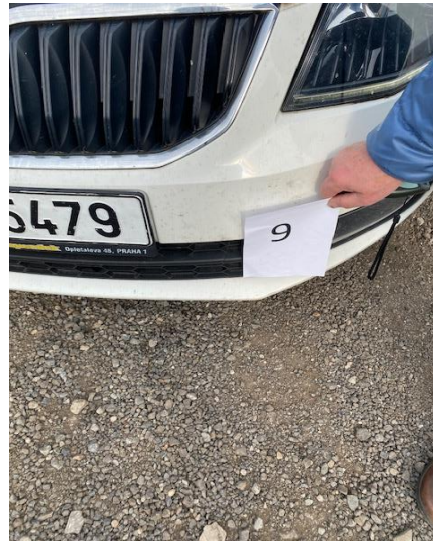
## Poškození

| Poškození dílů karoserie | promáčklina např. kapotě |

| Exteriér | kompletní, opotřebený, odřený 2x přední nárazník dole. Zadní nárazník na hraně a v bocích |
